Abbau und Deponie Typ B nach VVEA

Beilage 15: Geotechnischer Bericht

**Geologische und hydrogeologische Untersuchungen
für die projektierte Deponie Rehag (Gemeinde Oberriet)**

Bericht Nr. 432.11A
mit 6 Beilagen
30. Mai 2025

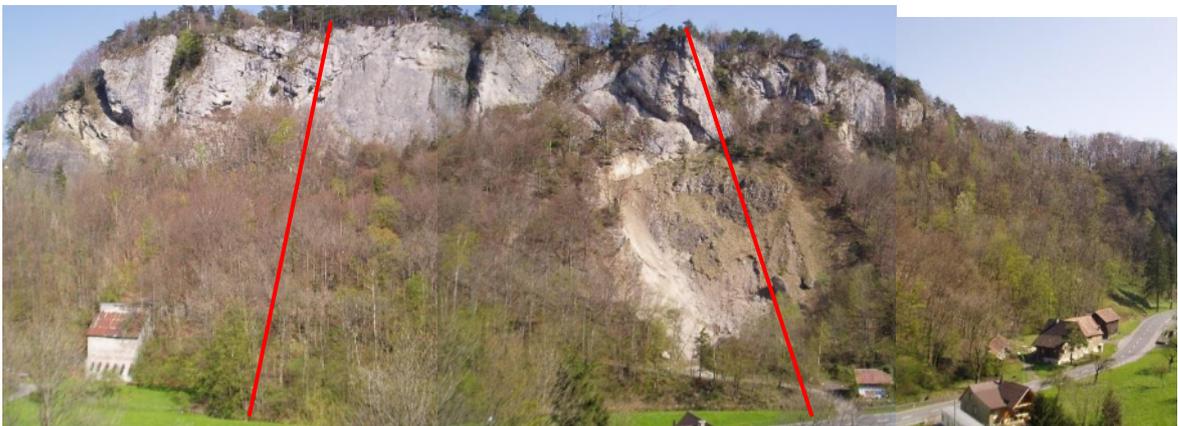
Abb. 02: Blick von Westen auf die geplante Deponie Rehag mit den Profilsuren 1 und 2 (Bilder vom 22. April 2005).

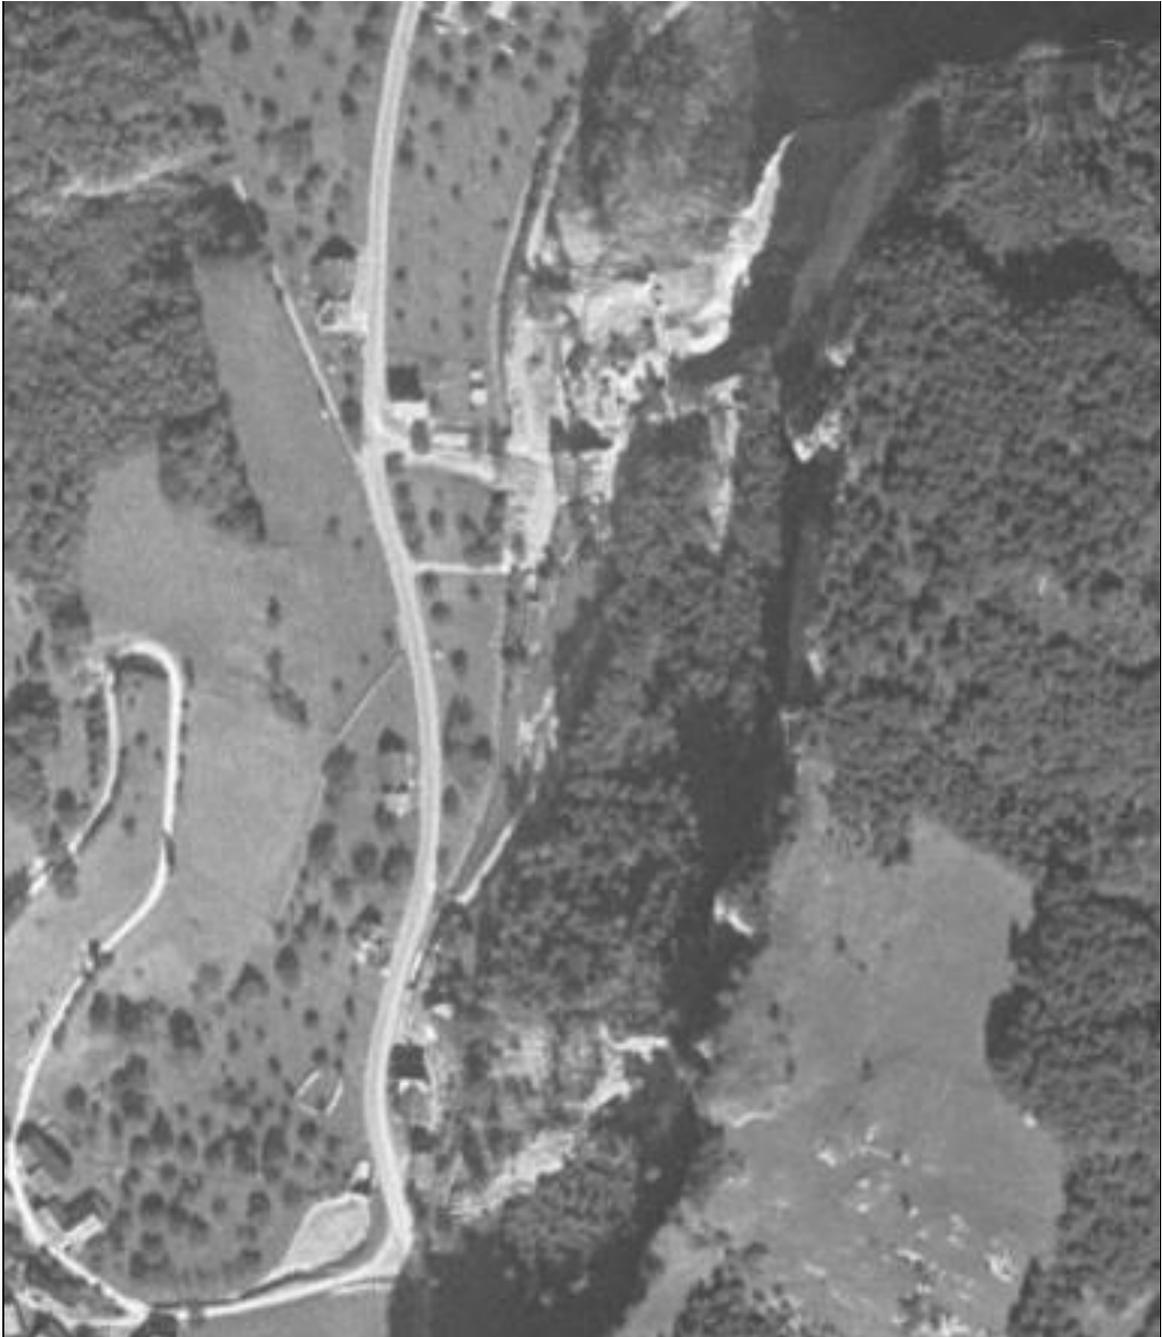
Abb. 07: Orthophoto aus dem Jahr 1946.

Auf den historischen Karten [9] sind zwischen 1933 und 1952 (Abb. 9 und 10) sowie auf dem Luftbild aus dem Jahr 1946 (Abb. 07) deutliche Spuren des Gesteinsabbaus erkennbar, und zwar am Nordwestsporn des Blattenbergs und südöstlich der Lokalität Stampf. Auf der Karte aus dem Jahr 1932 (Abb. 8) sind noch keine derartigen Hinweise erkennbar, während auf der Karte aus dem Jahr 1953 (Abb. 11) die Abbaubereiche bereits wieder verfüllt sind.

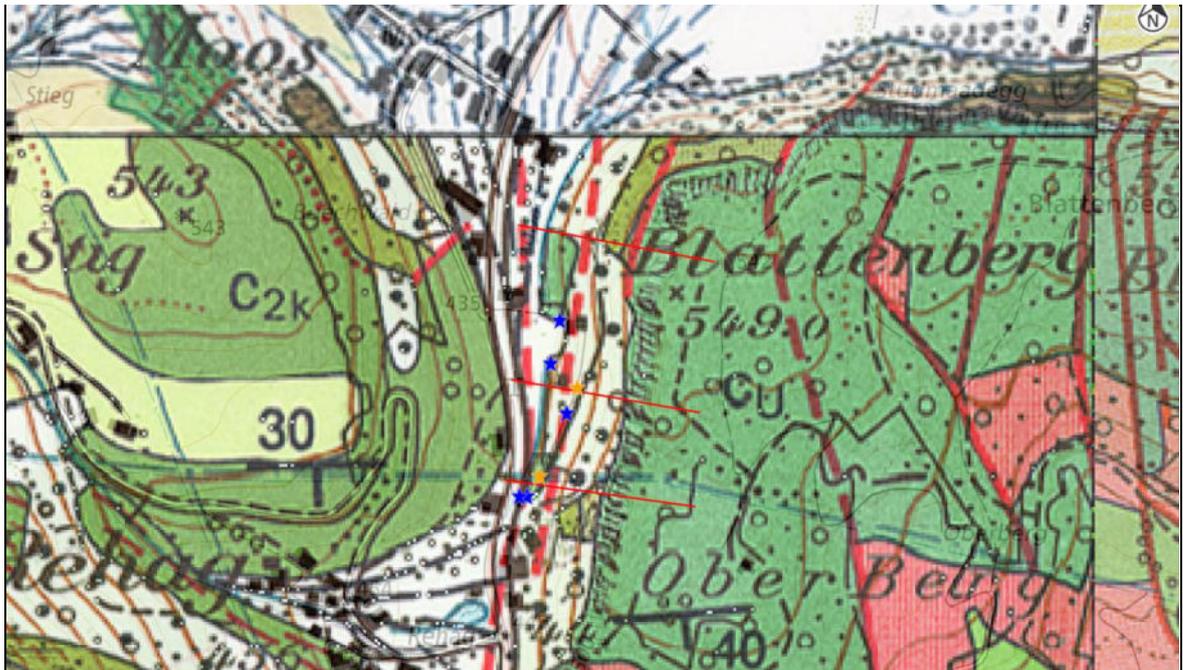
Abb. 12 und 13: Geologische Karte (oben) [10] und Geocover-Karte mit den Standorten der Baggersondierungen (blau) und der Sondierbohrungen (orange) sowie den 3 Profilsuren der Abb. 4 bis 6 (rot). Legende: grün: Betlis-Formation, olivgrün: Helvetischer Kieselkalk, beige-grau: Tierwis-Formation, dunkelgrün: Schratenkalk-Formation, rosa: Garschella-Formation, hellgrün: Seewen-Formation, blass-hellgrün: Moräne, weiss mit blauen Punkten: Hangschutt, weiss: Bachschutt, rote dicke Linien: Brüche (Verlauf erkennbar), rote dicke Linien gestrichelt: Brüche (Verlauf vermutet).
Quelle: www.swisstopo.ch.

Das Gebiet Rehag-Hirschsprung mit dem alten Steinbruch Oberriet wurde tektonisch stark beansprucht, was einerseits zu Bruchzonen mit grösseren Verschiebungsbeträgen (dicke rote Linien auf den Abb. 12 und 13) sowie zu einer starken Zerklüftung der Gesteine, vor allem der Kieselkalke und stellenweise auch der Schrattekalke führte.

Auf Grund der geologischen Aufnahmen dürfte eine grössere, steil stehende Bruchzone entlang der Felswand verlaufen und die Schrattekalke auf der Ostseite von den Drusbergmergeln und Kieselkalken auf der Westseite der Bruchlinie trennen. Wegen der schlechten Aufschlussverhältnisse ist der Verlauf weiterer Bruchlinien schwierig festzulegen, weshalb dies auf den geologischen Karten (Abb. 12 und 13) als gestrichelte Linien (=vermuteter Verlauf) dargestellt ist.

Am Fuss der ca. 50 Meter hohen Felswände im Norden und Westen des Blattenbergs entstanden Gehängeschutthalden (weisse Flächen mit blauen Punkten auf Abb. 13), die vorwiegend aus Schrattekalken sowie vor allem im nördlichsten Bereich untergeordnet auch aus Drusbergmergel- und Kieselkalkkrümmern bestehen.

In der Talebene entstanden zudem Schwemmlagerungen des Aubachs (weisse Flächen ohne blaue Punkte auf Abb. 13).

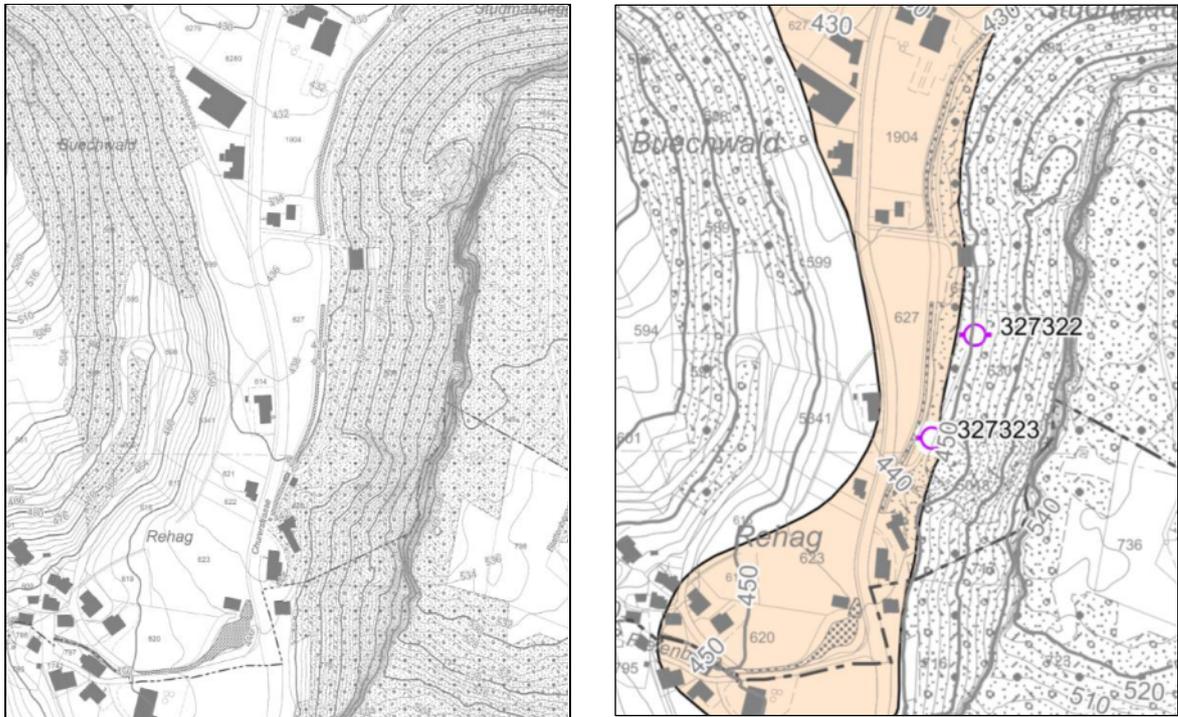
Abb. 15 und 16: Gewässerschutzkarte und Grundwasserkarte des Kantons St. Gallen aus dem Jahr 2023 im Bereich der projektierten Deponie Rehag mit den beiden im April 2020 ausgeführten Bohrungen KB1 Nord (Nr. 327'322) und KB2 Süd (Nr. 327'323).
Quelle: www.geoportal.ch.

Auf der kantonalen Grundwasserkarte (Abb. 16, [1]) ist im westlichen Bereich des geplanten Deponiestandorts Rehag ein gering mächtiges Grundwasservorkommen (0 bis 2 Meter) eingezeichnet.

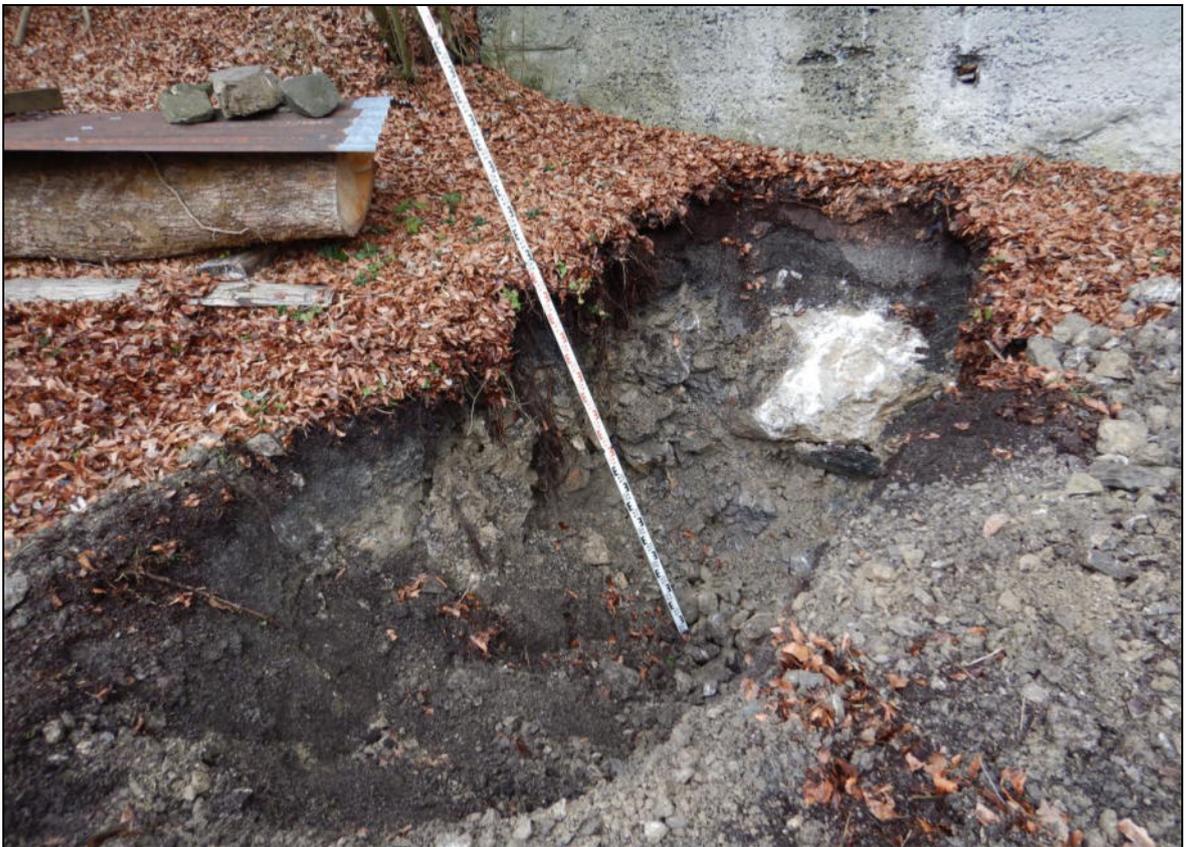
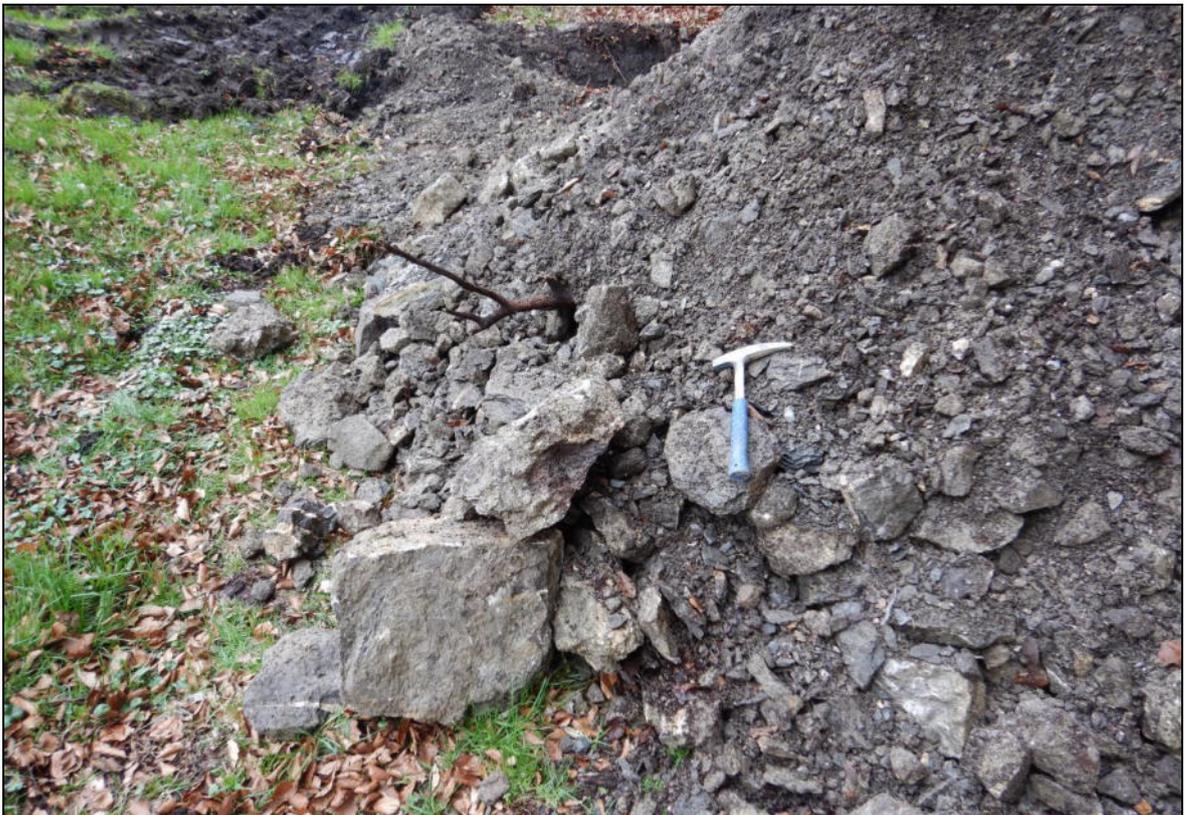
Beilage 2.1: Baggerschlitz BS1

| Höhe m ü. M. | Tiefe m u. OKT | Schicht- stärke | Geologi- sches Profil | Beschreibung | Identifikation |
|---|---|---|--|--|---|
| <435.2 | >2.0 | >1.6 | | Beige-grauer, leicht siltig-toniger Kies mit mässig bis viel Sand und vielen bis sehr vielen Steinen und Blöcken, komgestützt, locker gelagert, erdfeucht Komponenten: eckig bis kantengerundete Kreidegesteine (v. a. beige-graue massige Kalke und dunkelgraue Mergelschiefer), Ø < 1.0 m | |

- Baggerschlitz nicht standfest
- weder Hang- noch Grundwasser

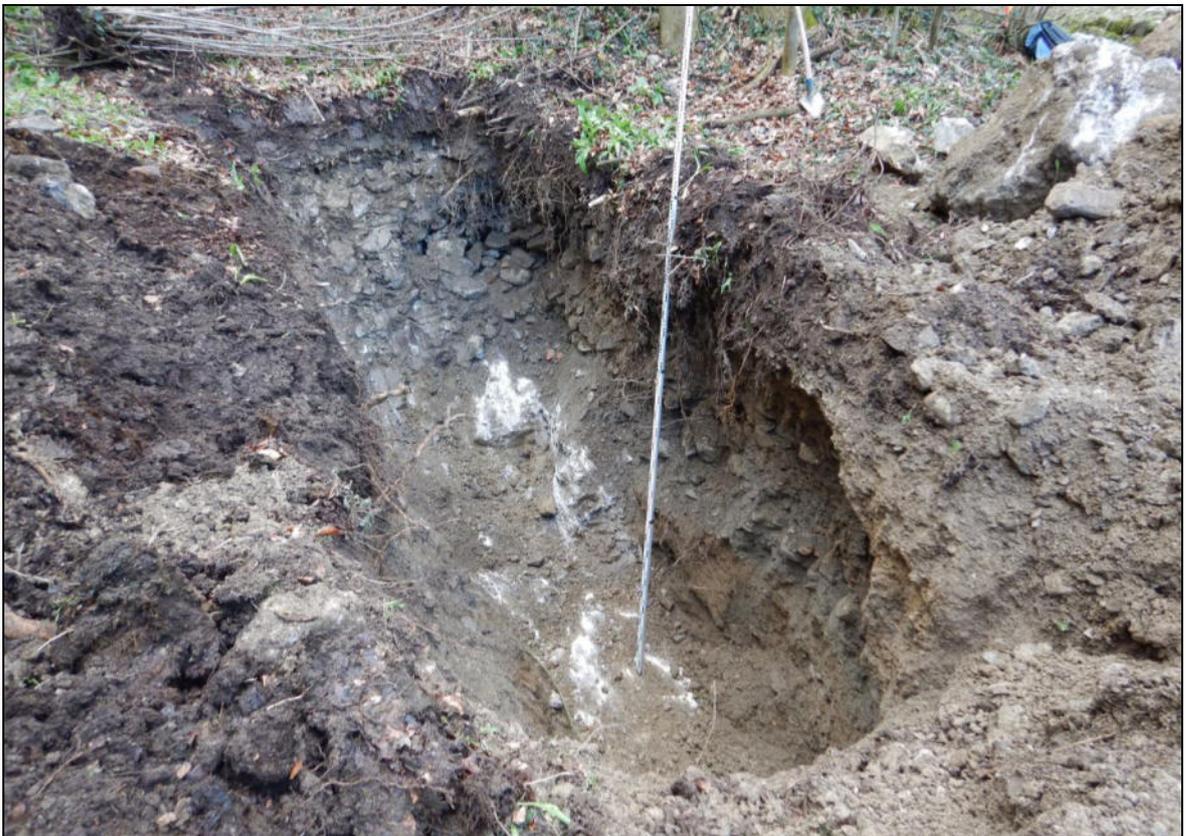
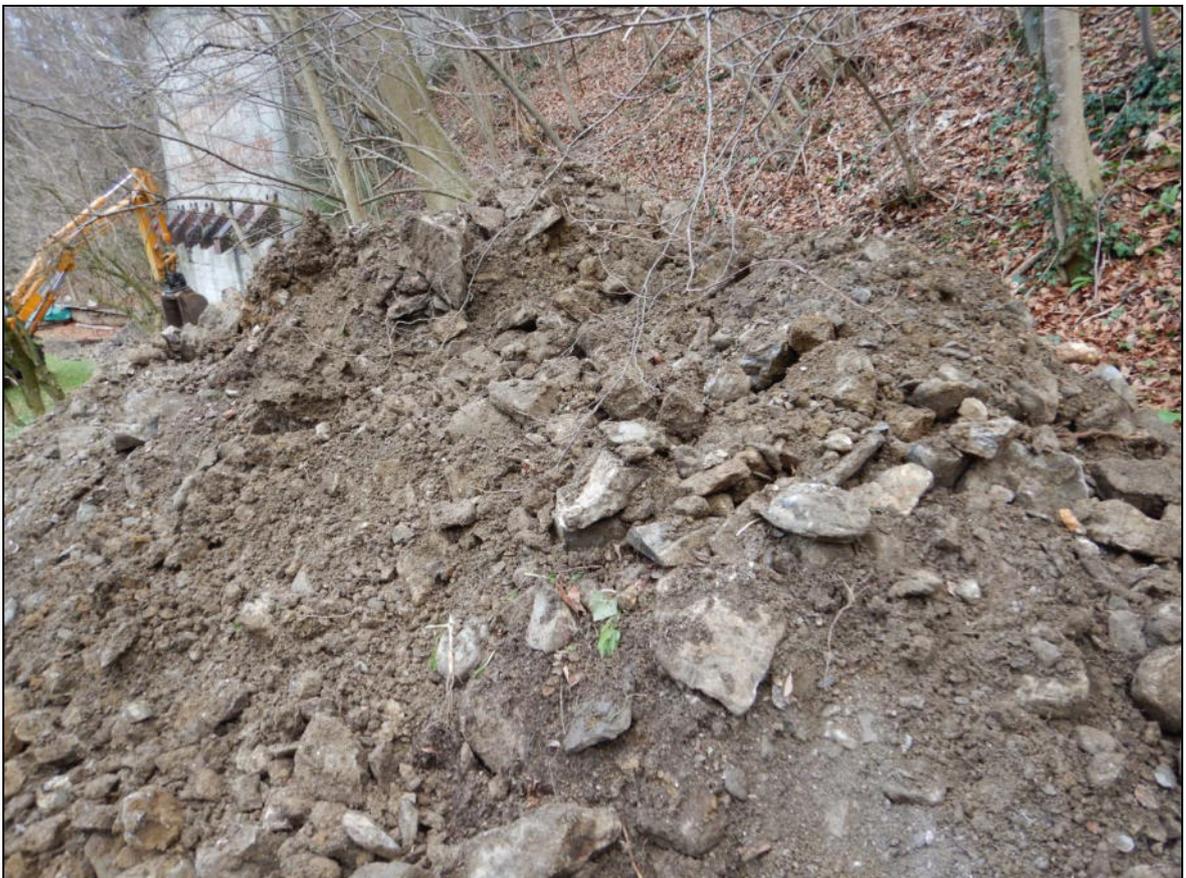
Beilage 2.2: Baggerschlitz BS2

| Höhe m ü. M. | Tiefe m u. OKT | Schicht- stärke | Geologi- sches Profil | Beschreibung | Identifikation |
|---|---|---|---|---|---|
| 437.9 | 2.0 | 1.6 | | Braun-grauer, leicht siltig-toniger Kiessand mit vielen bis sehr vielen Steinen und Blöcken und vereinzelt Ziegelresten, komgestützt, locker gelagert, erdfeucht Komponenten: eckig bis gerundete Kreidegesteine (v. a. beige-graue massige Kalke), Ø < 1.0 m Mit einem Blockhorizont mit eckigen, bis 0.4 Meter grossen Blöcken in 1.0 bis 1.4 Meter Tiefe (im Süden, nach Norden auskeilend). | Auffüllung |
| 437.1 | 2.8 | 0.8 | | Beige-grauer, leicht siltig-toniger Kies mit mässig bis viel Sand und vielen bis sehr vielen Steinen und Blöcken, komgestützt, dicht gelagert, erdfeucht Komponenten: kantengerundete bis gerundete Kreidegesteine (v. a. beige-graue massige Kalke), Ø < 0.4 m | Moräne |

- Baggerschlitz nicht standfest
- Felsoberfläche fällt von Süd nach Nord von 2.8 auf 3.0 Meter u. OKT
- weder Hang- noch Grundwasser
- Piezometer PZ2 versetzt

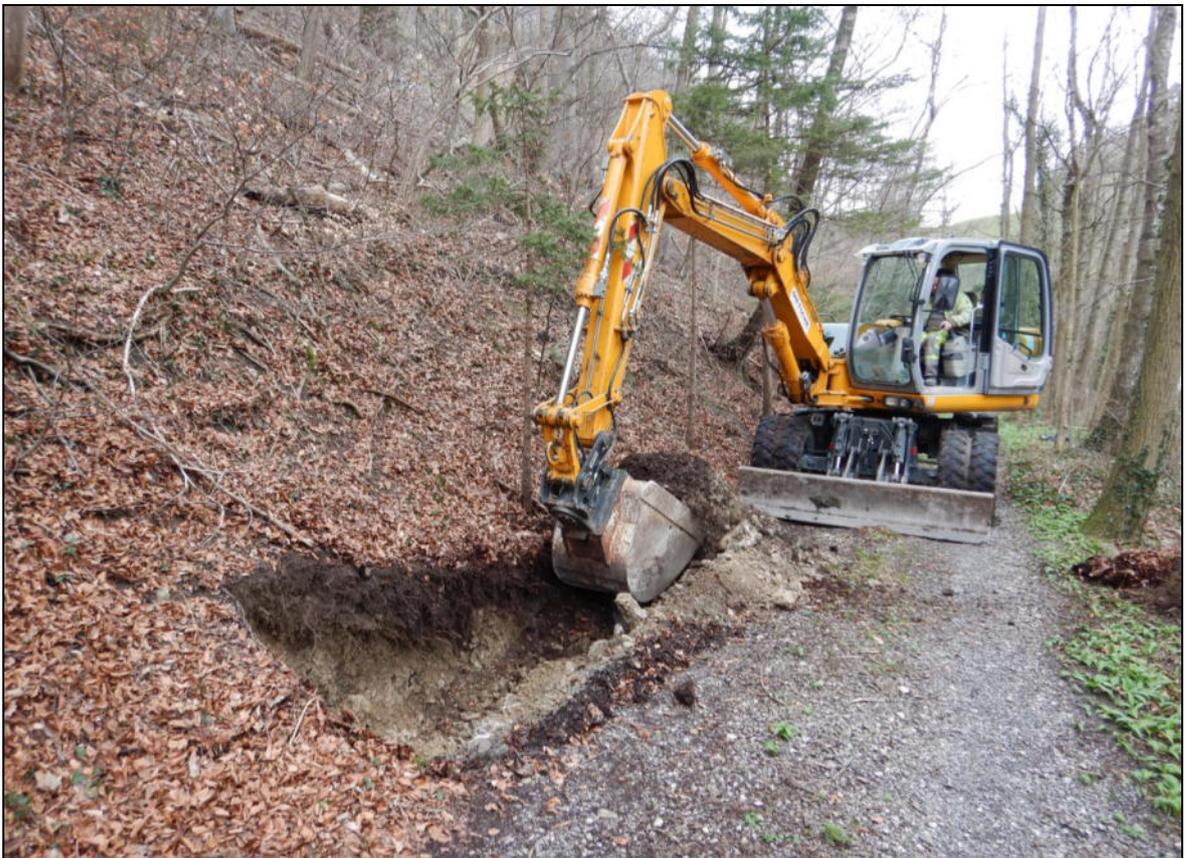
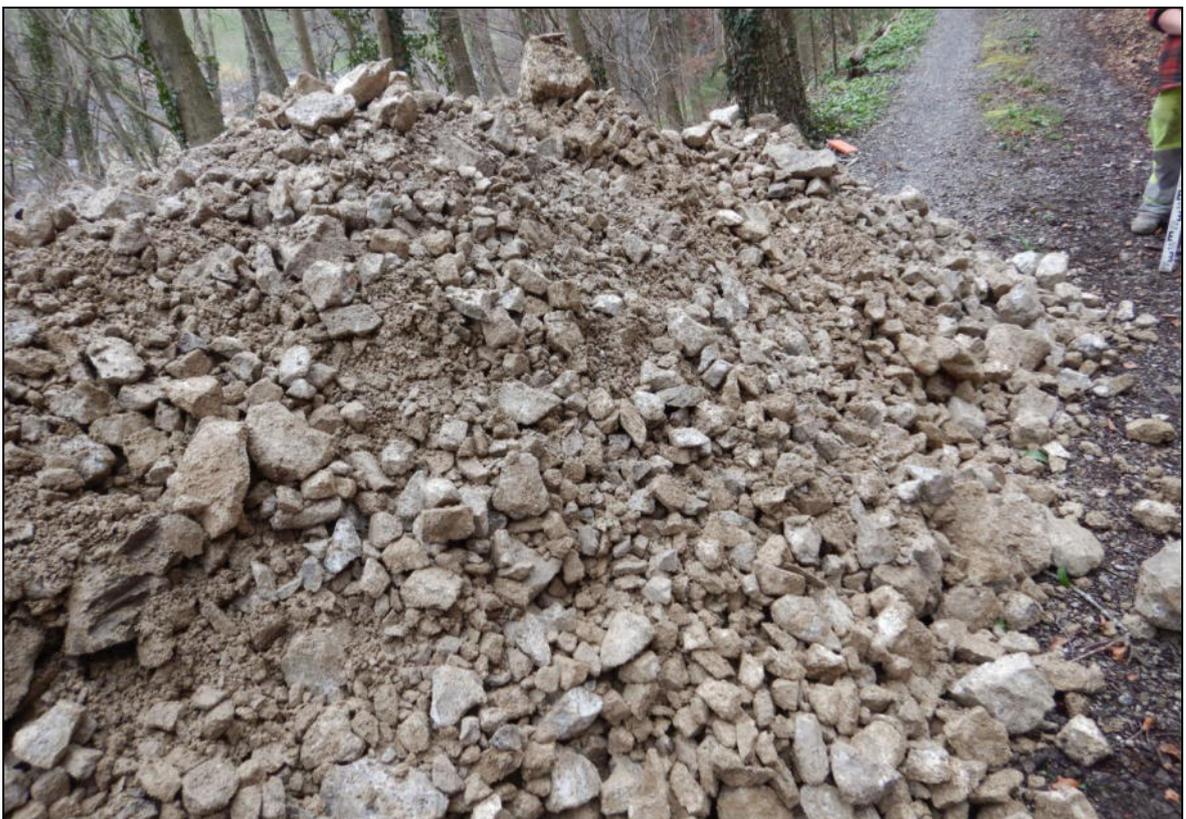
Beilage 2.3: Baggerschlitz BS3

| Höhe m ü. M. | Tiefe m u. OKT | Schicht- stärke | Geologi- sches Profil | Beschreibung | Identifikation |
|---|---|---|--|---|---|
| | | | | Hellbeiger bis weisslicher Horizont aus Steinen und Blöcken mit mässig bis viel Kiessand, korngestützt, locker gelagert, feucht Komponenten: eckig bis kantengerundete Kreidegesteine (v. a. beige-graue Schrattenkalke), Ø bis > 1.0 m, oft mit weisslichem, lehmigem Belag | |

- Baggerschlitz nicht standfest
- weder Hang- noch Grundwasser, jedoch stellenweise tropfend

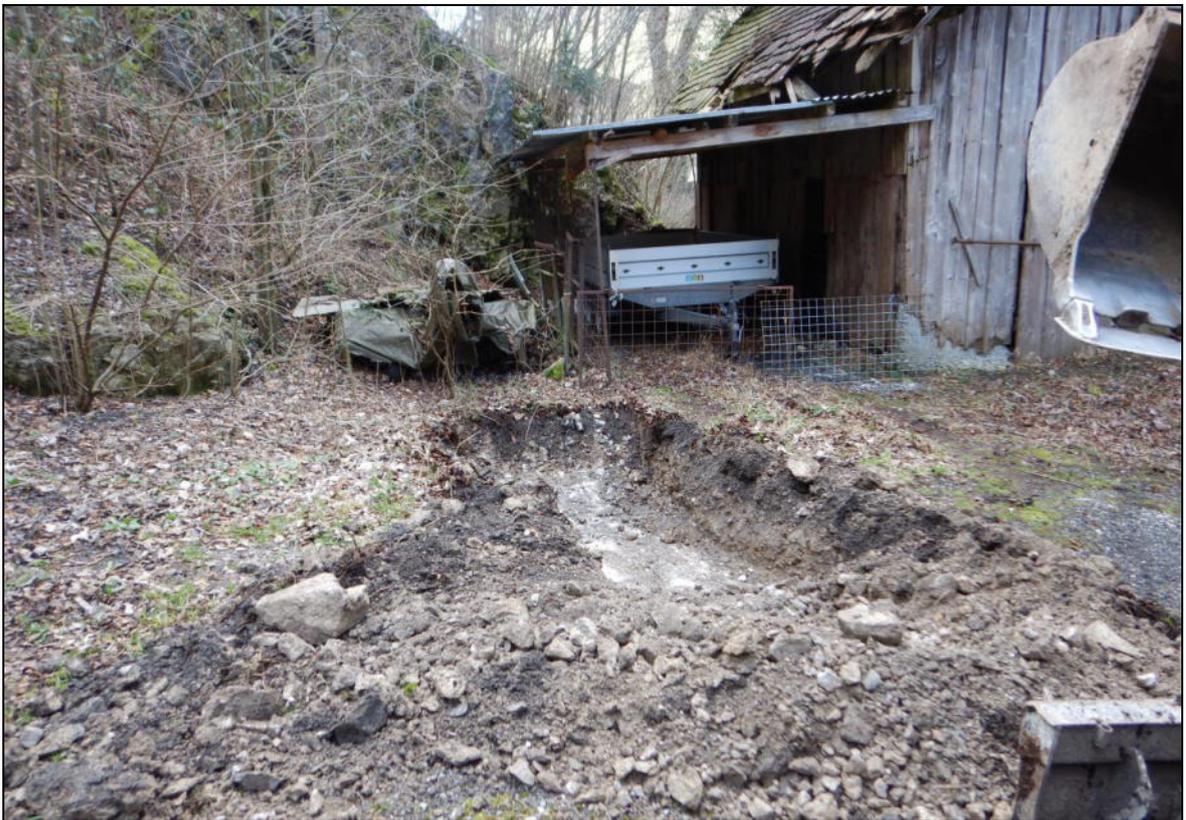
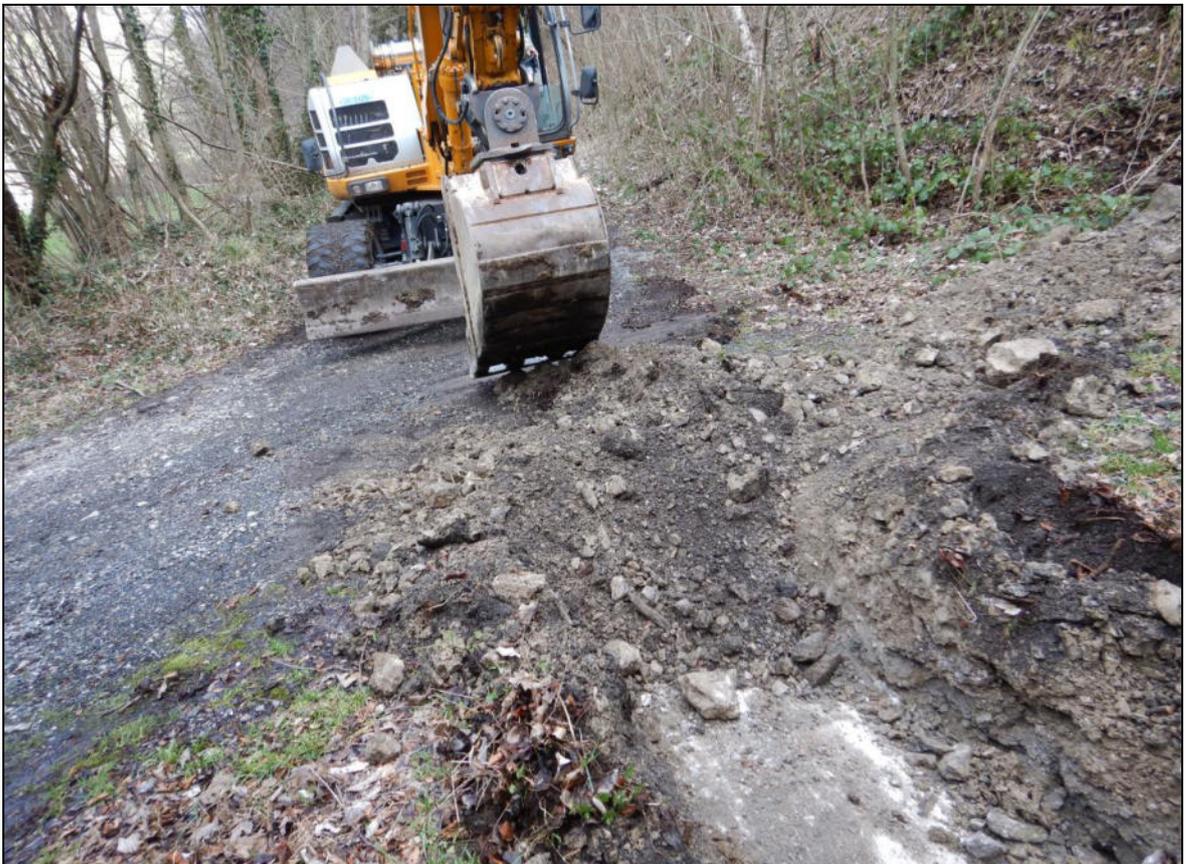
Beilage 2.4: Baggerschlitz BS4

- Baggerschlitz nicht standfest
- weder Hang- noch Grundwasser

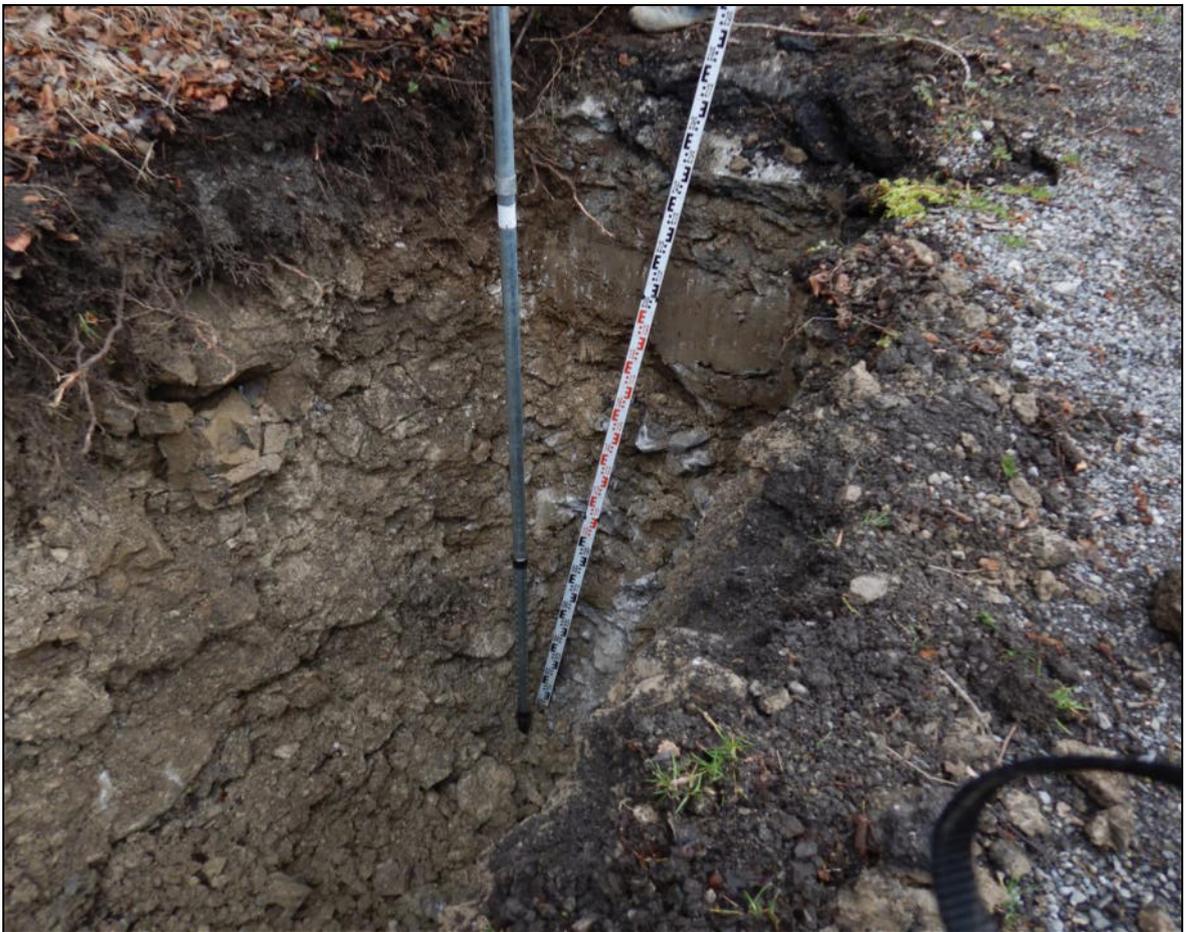
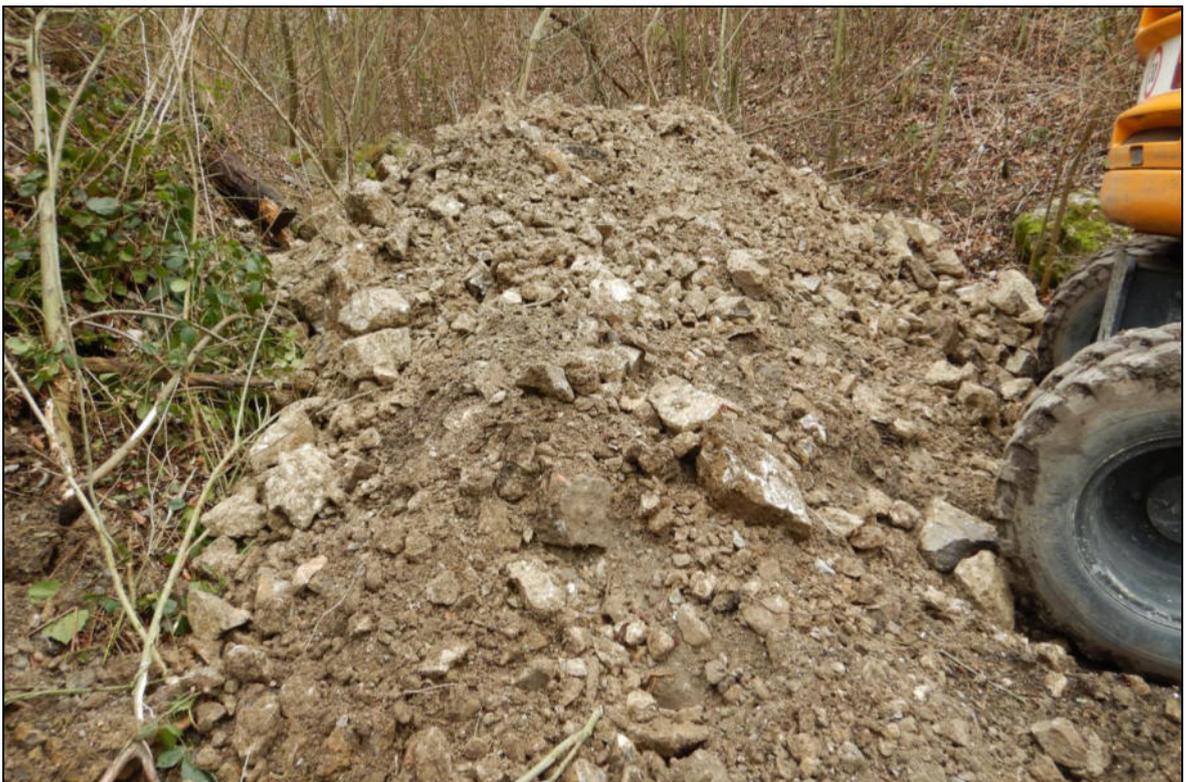
Beilage 2.5: Baggerschlitz BS5

| Höhe m ü. M. | Tiefe m u. OKT | Schicht- stärke | Geologi- sches Profil | Beschreibung | Identifikation |
|---|---|---|---|--|---|
| 440.3 | 0.8 | 0.55 | | Dunkelbeiger bis hellgrauer, stark siltiger Kiessand mit mässig Steinen und Blöcken, locker gelagert, erdfeucht Komp.: eckige bis kantengerundete Kreidegesteine (v.a. beige-graue Schraffenkalke), Ø < 0.3 m | |
| <438.2 | >2.9 | >2.1 | | Beiger, mässig siltiger Kiessand mit vielen Steinen und Blöcken, matrixgestützt, dicht gelagert, erdfeucht Komponenten: eckig bis kantengerundete Kreidegesteine (v.a. beige-graue massige Kalke), Ø < 1.0 m | Moräne |

- Baggerschlitz nicht standfest
- weder Hang- noch Grundwasser
- Piezometer PZ1 versetzt
